# VISIR AMEN-HOTEP, HUY

(Tumba AT-28-)

MEMORIA PRELIMINAR:  
CAMPAÑAS 2009-2016

TRABAJOS DE CONSERVACIÓN Y RESTAURACIÓN DEL  
PROYECTO VISIR AMEN-HOTEP, HUY AT-28-. DIAGNÓSTI-  
CO E INTERVENCIÓN DE MATERIALES DURANTE EL PRO-  
CESO DE EXCAVACIÓN: CAMPAÑAS 2009 - 2016

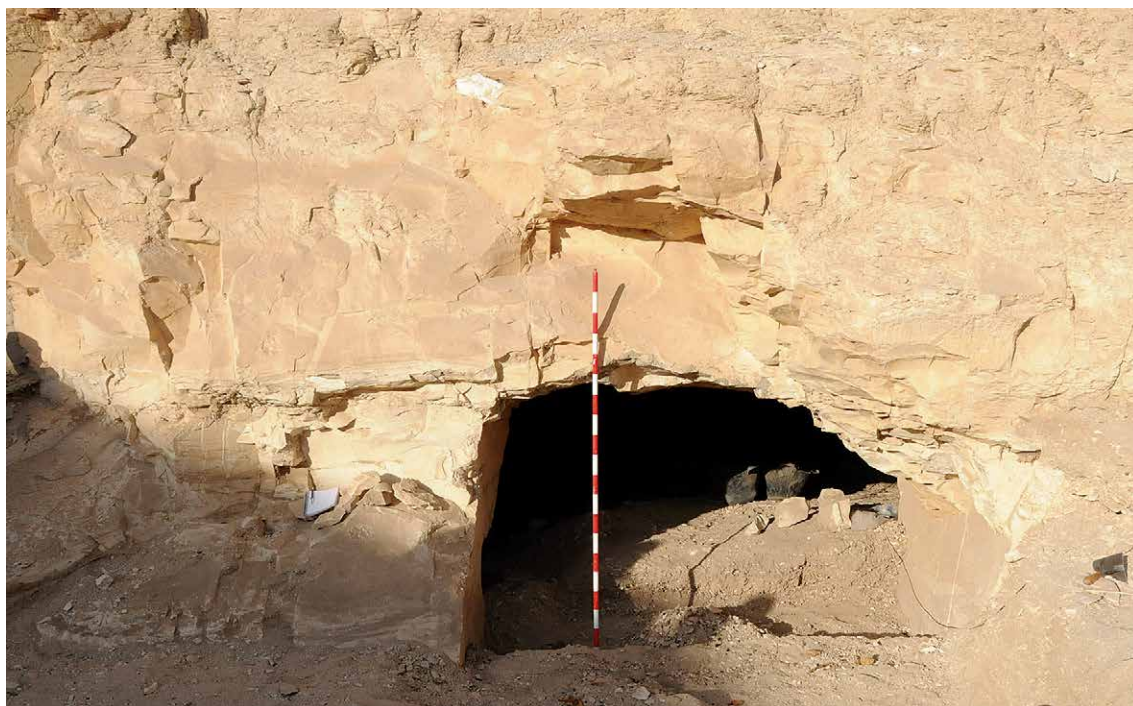
**Fig. 56**

Este es el caso de la AT-28-. Un simple examen exterior muestra la gran degradación de la roca en la que se encuentra excavada.

This is the case of AT-28-. A simple external examination shows the great degradation of the rock on which it is excavated.

Estado de la roca caliza en la que está excavada la Tumba AT-28-.

State of the rock on which Tomb AT-28- is excavated.

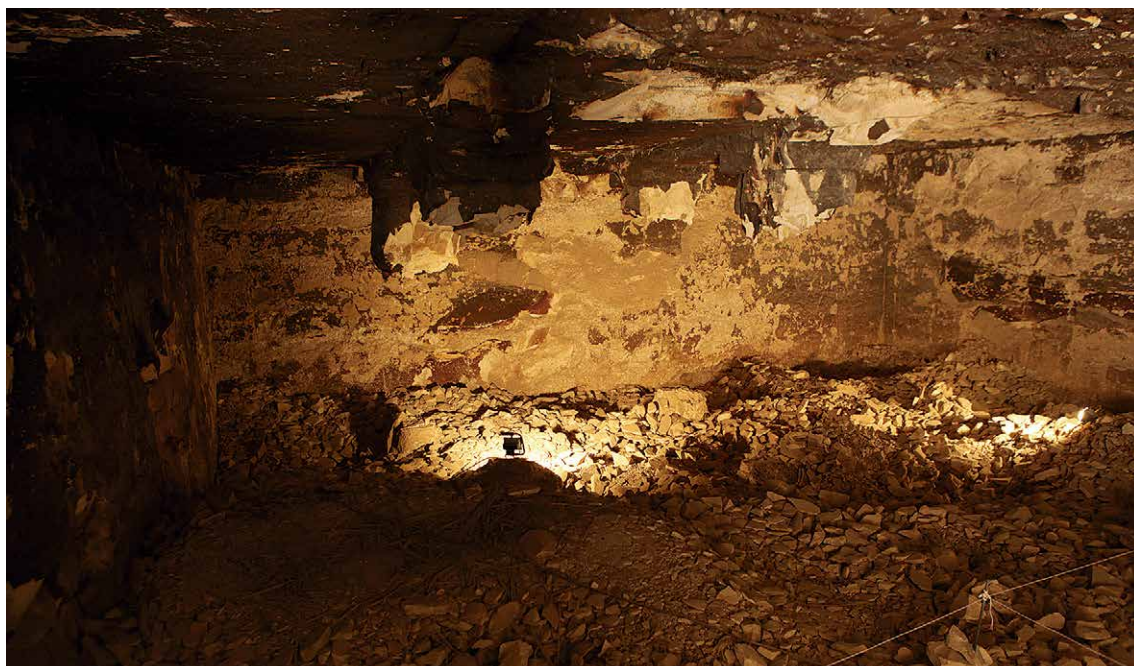
**Fig. 57**

La primera labor consistió en la colocación de más de 180 testigos de yeso distribuidos en todos los elementos arquitectónicos de la Capilla, (principalmente en la puerta y las fachadas, el techo y en los restos de ábacos y capiteles de las columnas originalmente existentes en su interior) para vigilar una eventual evolución de las grietas existentes, y realizar la correspondiente consolidación de los relieves aún in situ, entre otras acciones preventivas, así como el inicio de la restauración de las columnas [Fig. 57].

The first task consisted on the placement of more than 180 gypsum controllers, placed in all the architectural elements of the Chapel (mainly on the door and façades, the ceiling and the remains of capitals of the columns originally present inside the Chapel), to make a close monitoring of an eventual evolution of the existing cracks, and do the correspondent consolidation of the reliefs found still in situ, among other preventive actions, as well as the start of the restoration of the columns [Fig. 57].

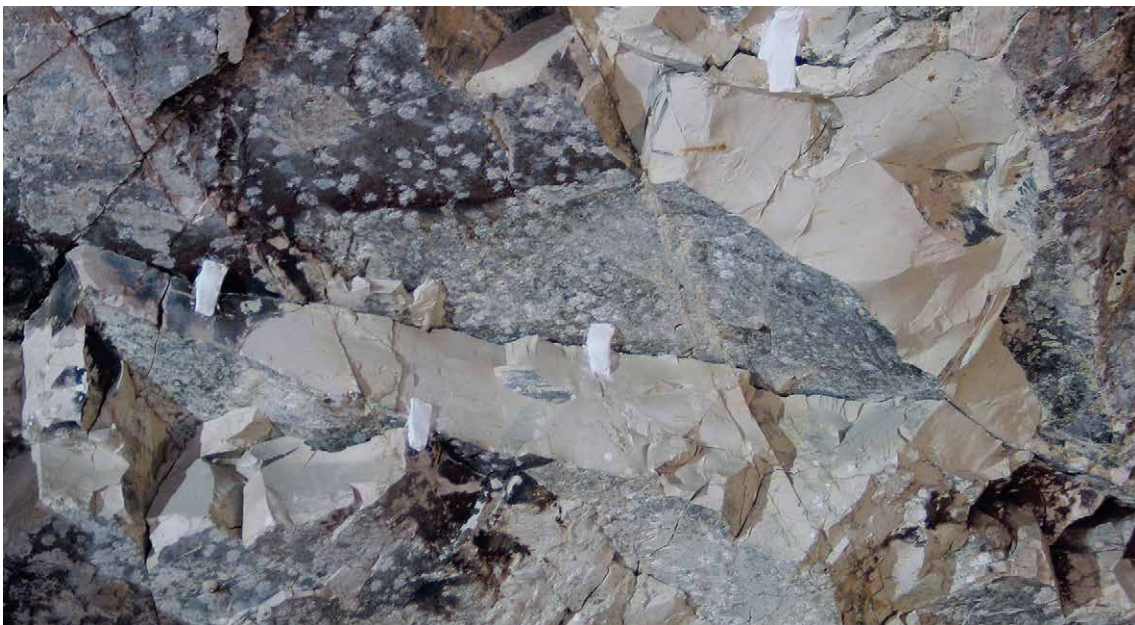
**Fig. 58**

En 2009 y 2010 bajo la supervisión de los arquitectos del equipo se aplicaron testigos de yeso en el techo de la Capilla para monitorizar si había algún movimiento que indicara un posible derrumbe. Se observó gracias a ellos que permanecieron estables, sin daño alguno, constatando que las grietas están inertes [Fig 58].

In 2009 and 2010 under the supervision of the architects, gypsum controllers were applied to the ceiling of the Chapel to monitor if there was any movement that could indicate a possible cave-in. It was observed thanks to them that they remained stable, with no damage, noting the cracks were inert [Fig. 58].

Testigos de yeso para controlar la estabilidad del techo en la Capilla de la Tumba AT-28-.  
Gypsum labels to control the stability of the ceiling on the Chapel. Tomb AT-28-.

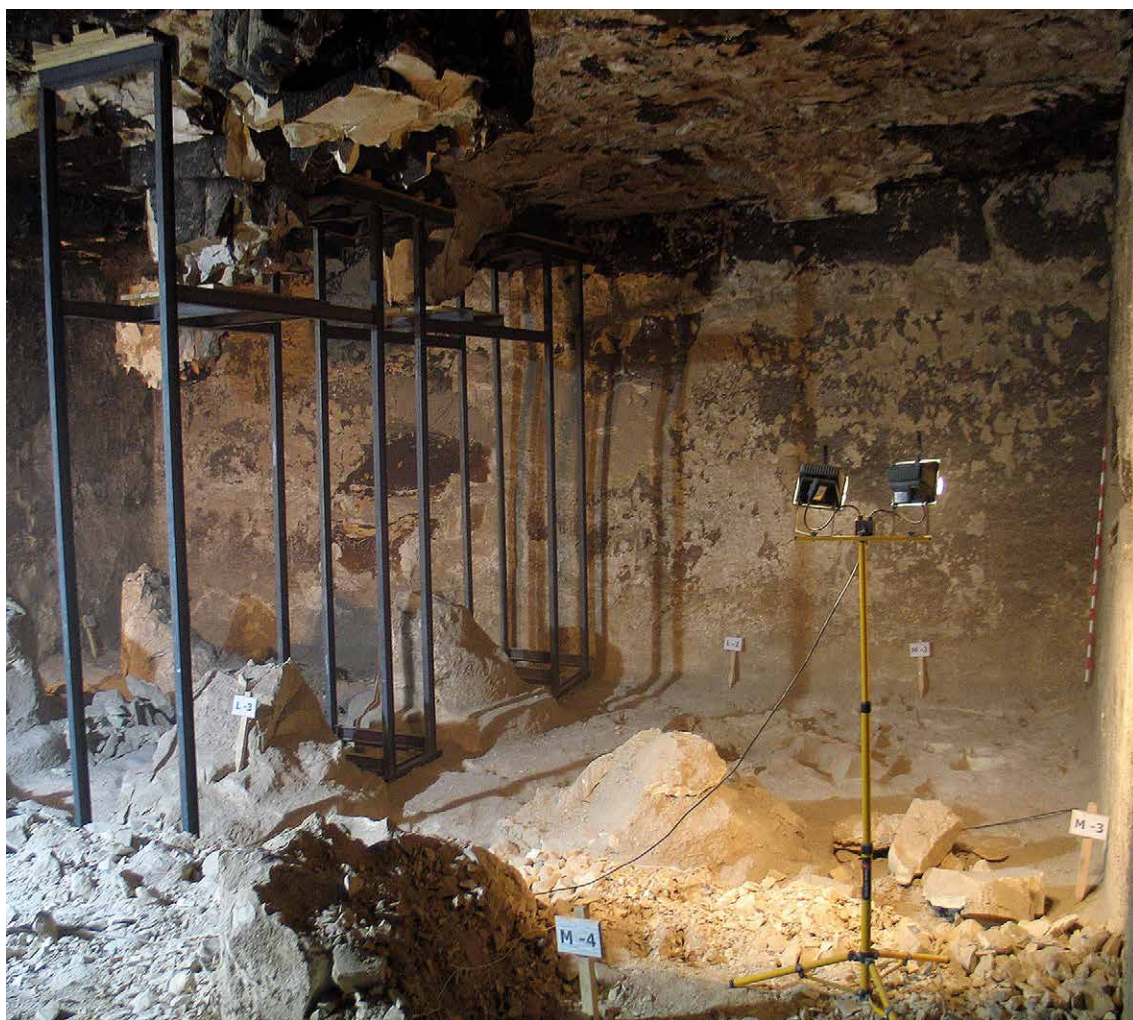
**Fig. 59**

Especialmente delicado ha sido el trabajo con las columnas, que en origen eran 30, sin función sustentante, y de las que se conservaban en pie solamente dos, y en muy mal estado. Durante la campaña 2012 en la zona de las cuadrículas K-2 y K-3 en las columnas núm.19-20 se encontraron algunas grietas que, por sus características de corte horizontal, podían implicar un riesgo. Después de informar y consultar a las autoridades competentes, se tomó la decisión de llevar a cabo una excavación de emergencia en la zona afectada, con el fin de instalar una estructura que aseguró y consolidó las columnas [Fig. 59].

Especialmente delicate has been the work with the columns that in origin were 30, with non-sustenance function. From the original 30, only two were found standing, and yet they were in a very bad condition. During Season 2012 in the area of grids K-2 and K-3, in columns number 19 and 20 were found some horizontal cracks that because of their characteristics could imply some risks. After informing and consulting the competent authorities, the decision was made as to carry out an emergency excavation of the affected area to install a structure that secured and strengthened the columns [Fig. 59].

Estructura metálica para protección de restos de columnas en cuadrículas L-2 y L-3. Capilla de la Tumba AT-28-. Campaña 2012.

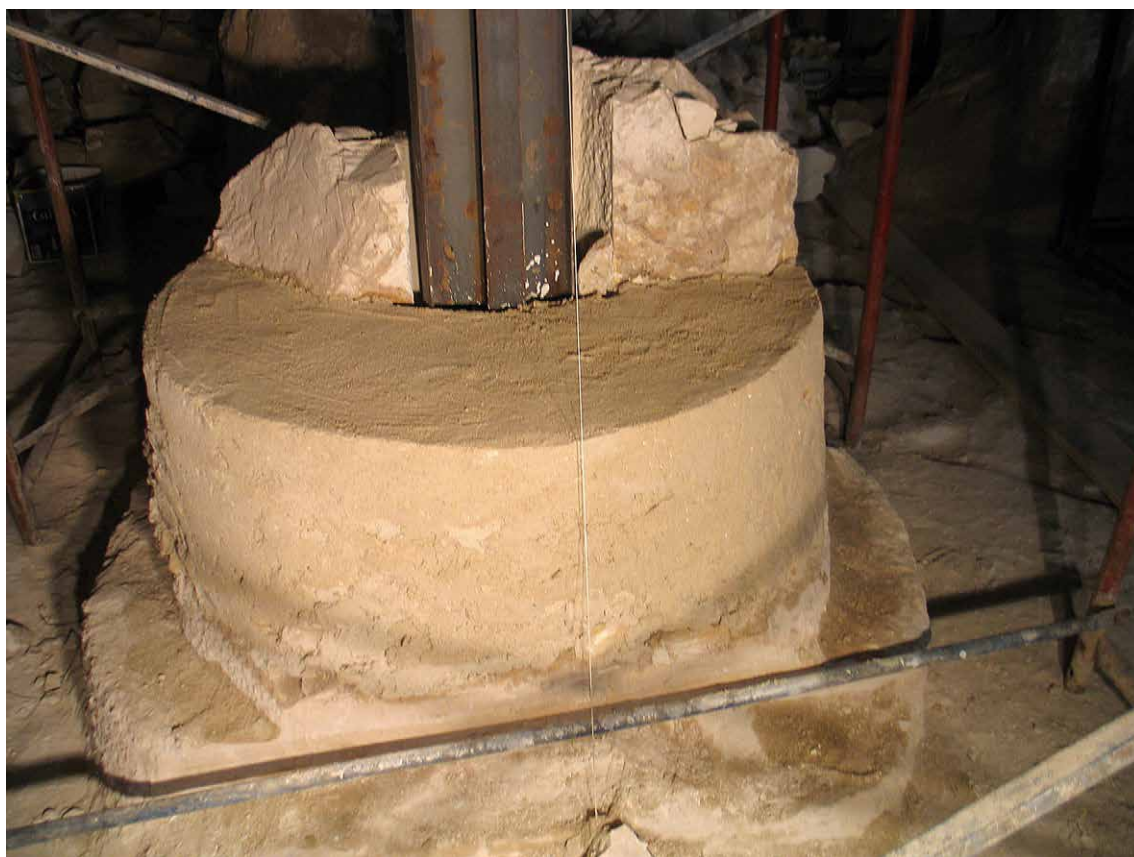
**Fig. 61**

Técnicas reconstructivas y bloques de mortero empleados en la reconstrucción de las columnas. Capilla de la Tumba AT-28-.

Reconstructive techniques and mortar blocks used in the reconstruction of columns. Chapel of the Tomb AT-28-.

An iron beam with a diameter between 15 and 20 centimetres was used [Fig. 61].

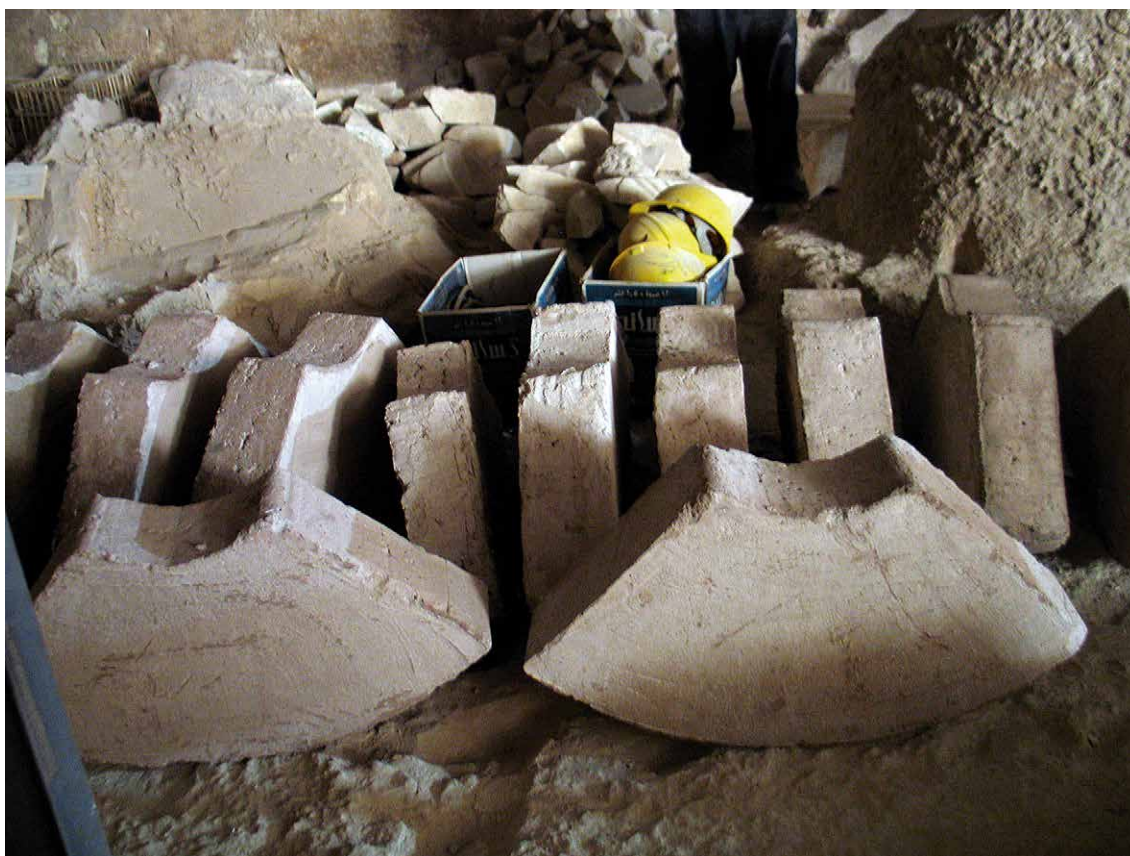
**Fig. 62**

Técnicas reconstructivas y bloques de mortero empleados en la reconstrucción de las columnas. Capilla de la Tumba AT-28-.

The installation was made by filling the existent gaps with *texturized epoxit*. Mortar blocks were elaborated with a natural kind of mortar made of chalk mixed with granules of burnt red brick and sand. These pieces were made outside the Tomb. Once properly dried they would be used. The connectivity mortar is composed of limestone powder, mixed with burnt red brick dust and sand [Fig. 62].

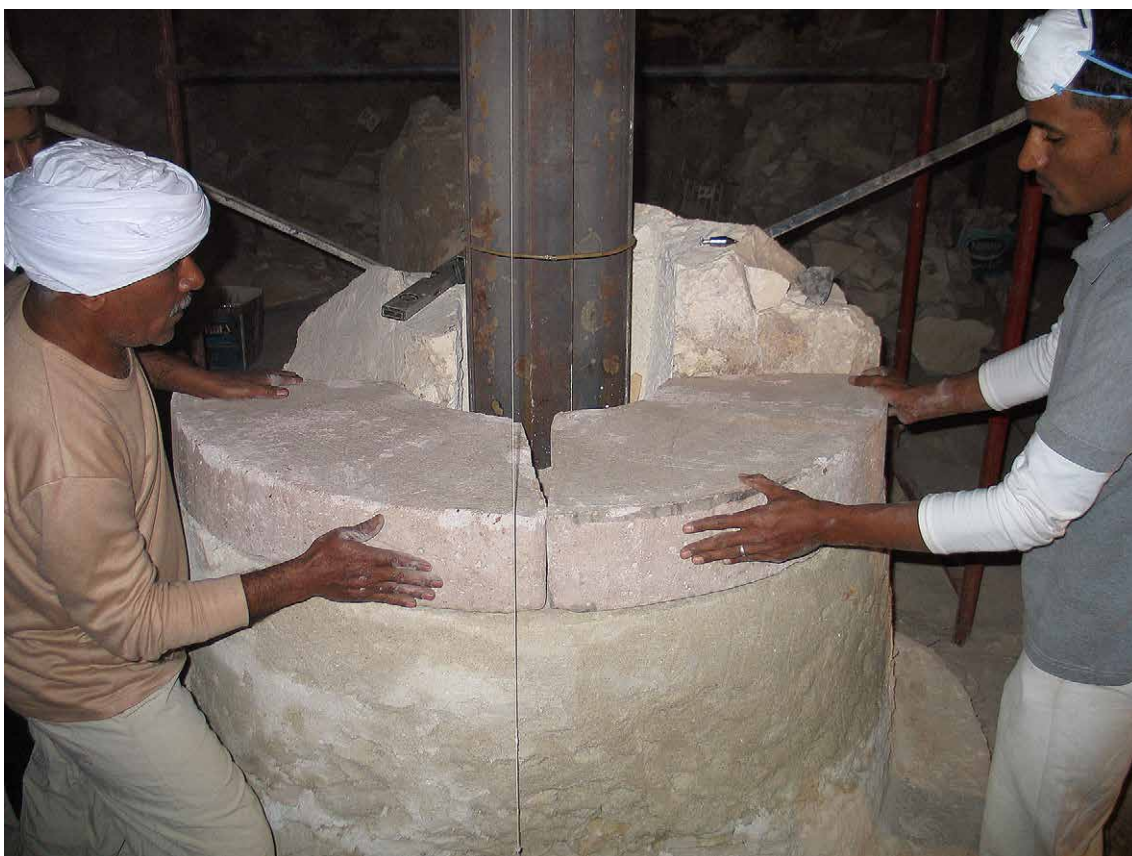
**Fig. 63**

Técnicas reconstructivas y bloques de mortero empleados en la reconstrucción de las columnas. Capilla de la Tumba AT-28-.

El revoque externo de la construcción del fuste de la columna consiste en: Arena mezclada con *Hiba*. Las razones para utilizar estos materiales fueron, en primer término, habilitar un método de construcción reversible que permitiese incluir en la reconstrucción, en el futuro, eventuales fragmentos de los bloques originales, si fueren hallados. En segundo, evitar al máximo la utilización de agua, al objeto de no afectar negativamente a los originales de la columna con un eventual afloramiento de cristales salinos [Figs. 63-67].

The external finishing of the shaft consisted in sand mixed with *Hiba*. The reason to make use of these materials was, on first term, to habilitate a reversible construction method that allowed, in the future, the insertion of original blocks, in the event they were found. On second term, to avoid the use of water, so it did not affect on a negative way the original parts of the column with an eventual appearance of saline crystals [Figs. 63-67].

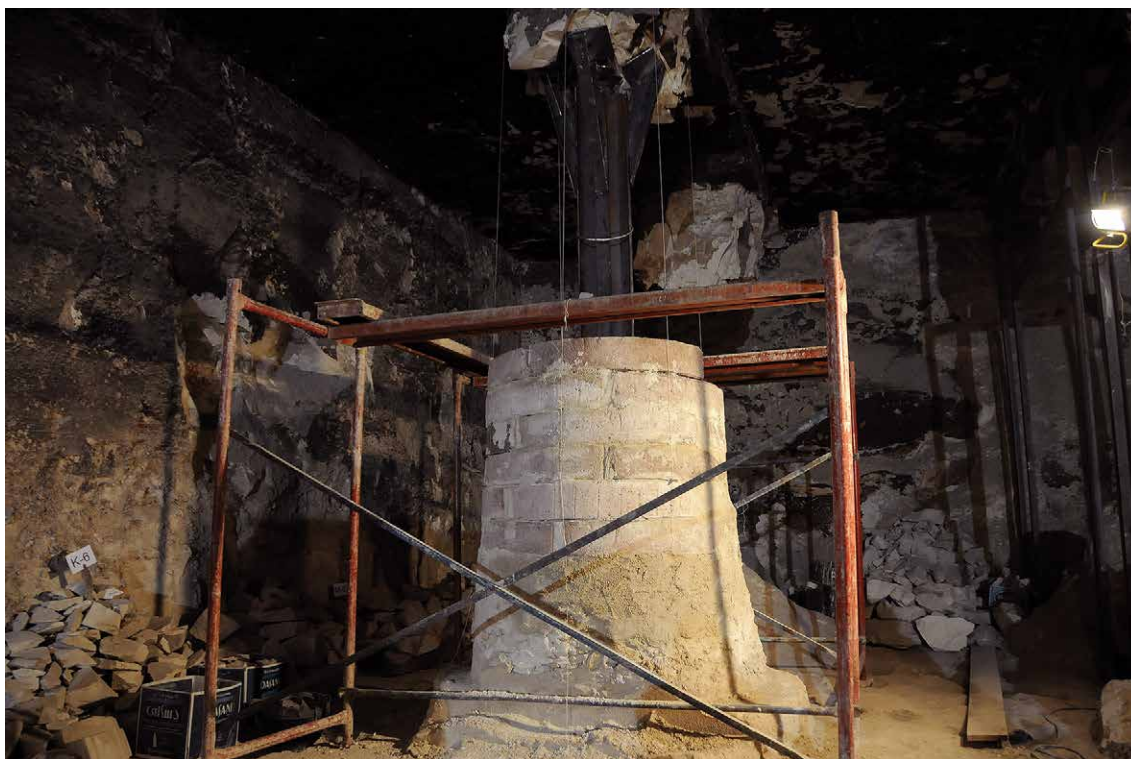
**Fig. 64**

(Arriba) Reconstrucción por anastilosis de las columnas. Capilla de la Tumba AT-28-.

(Above) Reconstruction by anastilosis of the columns. Chapel of the Tomb AT-28-.

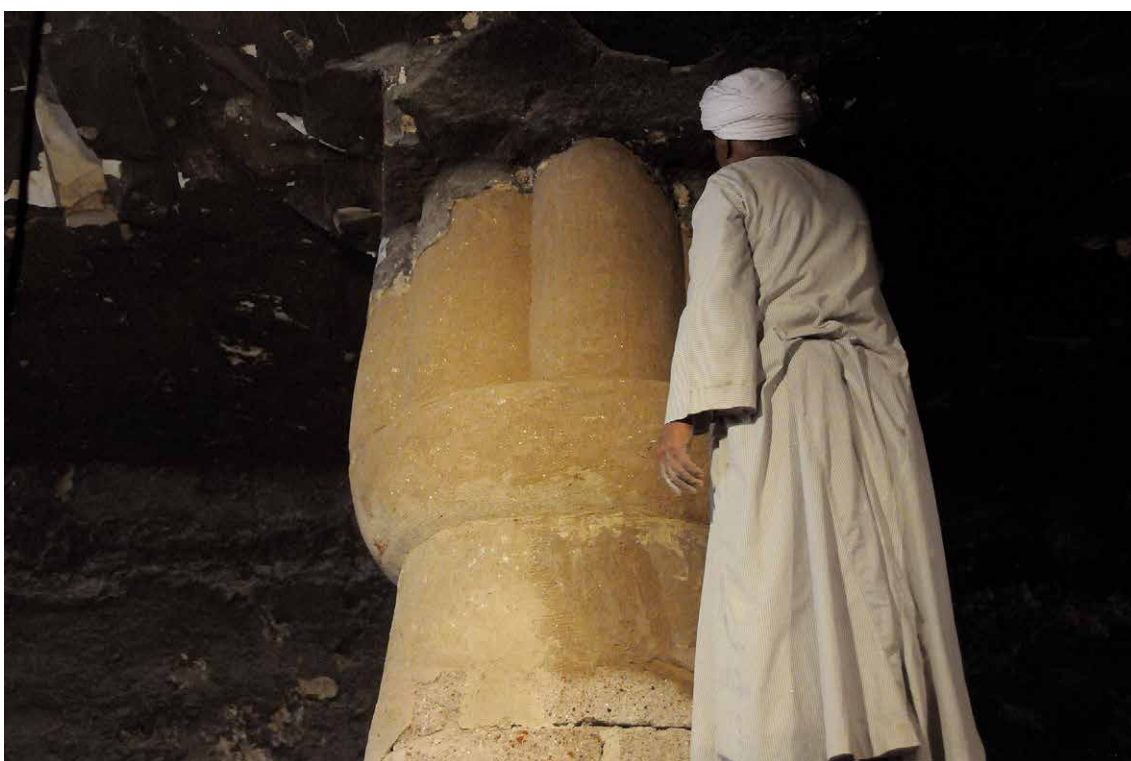
**Fig. 65**

(Abajo) Reconstrucción por anastilosis de las columnas. Capilla de la Tumba AT-28-.

(Below) Reconstruction by anastilosis of the columns. Chapel of the Tomb AT-28-.

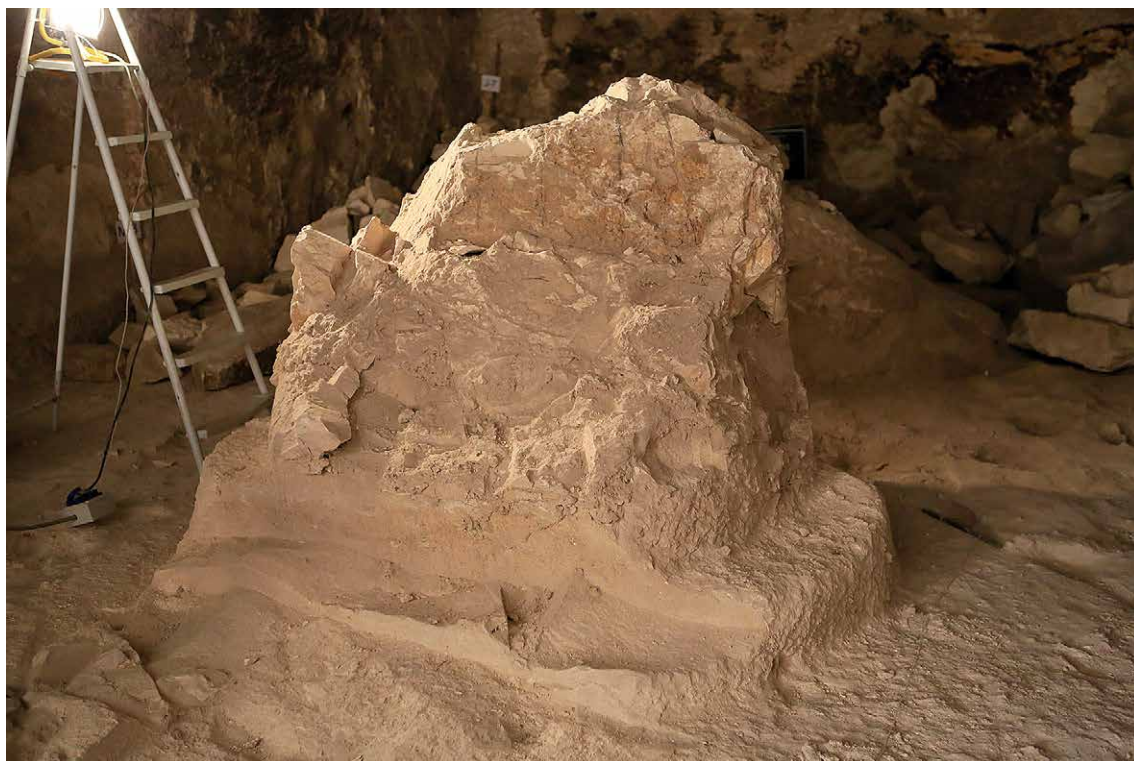
**Fig. 66**

(Arriba) La columna en J-3 antes de su reconstrucción. Capilla de la Tumba AT -28-.

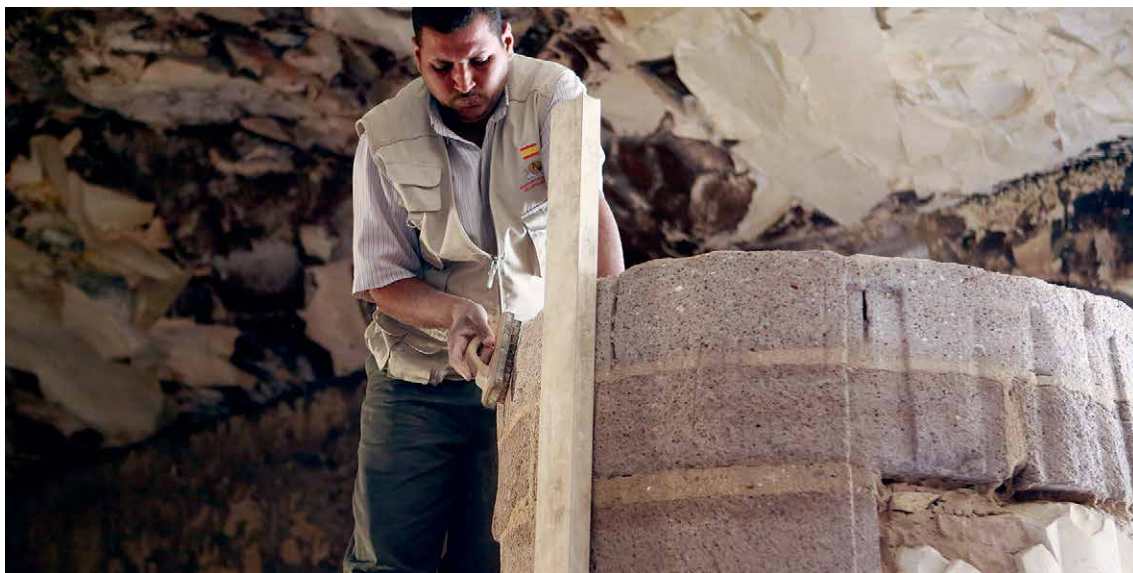
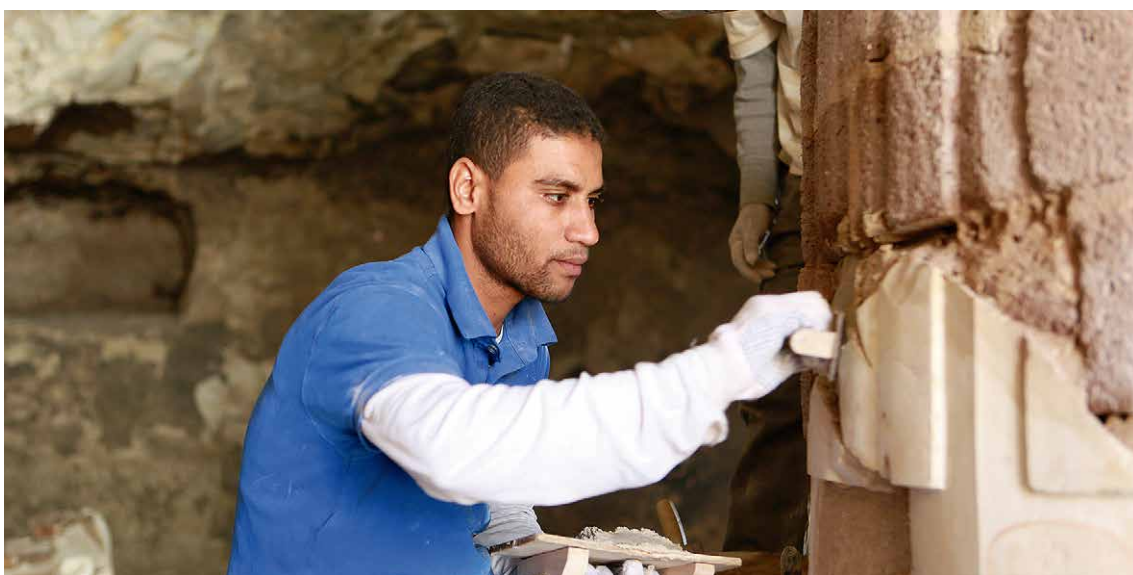
**Fig. 68**

(Arriba) Reconstrucción de las Columnas AIII.1, AIV.1, AIII.2 y AIV.2 en las cuadrículas J-6/7 y K-6/7. Capilla de la Tumba AT -28-.

(Abajo) Reconstrucción de las Columnas AIII.1, AIV.1, AIII.2 y AIV.2 en las cuadrículas J-6/7 y K-6/7. Capilla de la Tumba AT -28-.

(Below) Reconstruction of Columns AIII.1, AIV.1, AIII.2 and AIV.2 on grids J-6/7 and K-6/7. Chapel of the Tomb AT-28-.

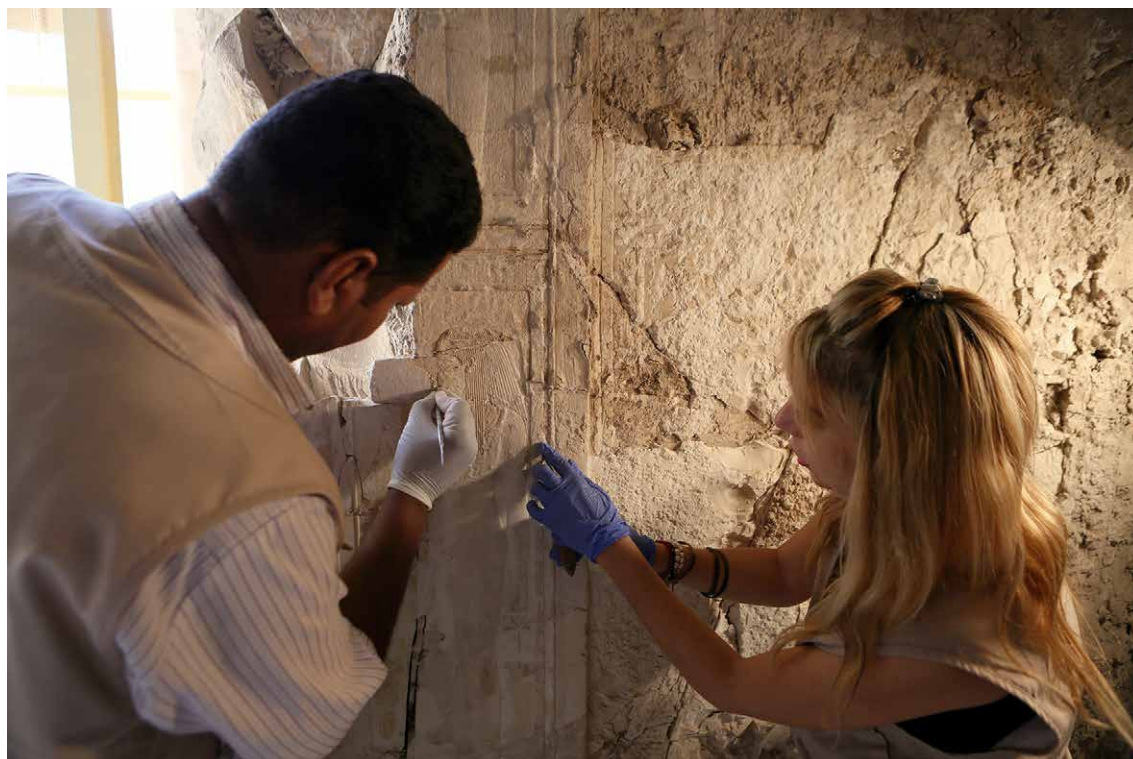
**Fig. 71**

También se ha realizado un tratamiento de conservación de los relieves y fustes de columnas afectados por la afloración de sales y por algunos desprendimientos. Este trabajo fue especialmente minucioso a la hora de proteger los fragmentos, ya que las labores arqueológicas se prolongaron hasta la campaña del año 2014 en un área cerrada donde existían mayores deterioros por el polvo en suspensión y las vibraciones de la propia intervención arqueológica [Fig. 71].

A conservation treatment was applied to the reliefs affected by salt outcrops and by some detachments. This work was specially careful at the time to protect the fragments, and the archaeological works were carried out until Season 2014 on an closed area where major deterioration was due to the suspended dust and the vibrations of the archaeological work itself [Fig. 71].

Labores de consolidación de relieves. Jamba Interior Sur. Capilla de la Tumba AT-28-.  
Consolidation work on the reliefs. South Interior jamb. Chapel of the Tomb AT-28-.

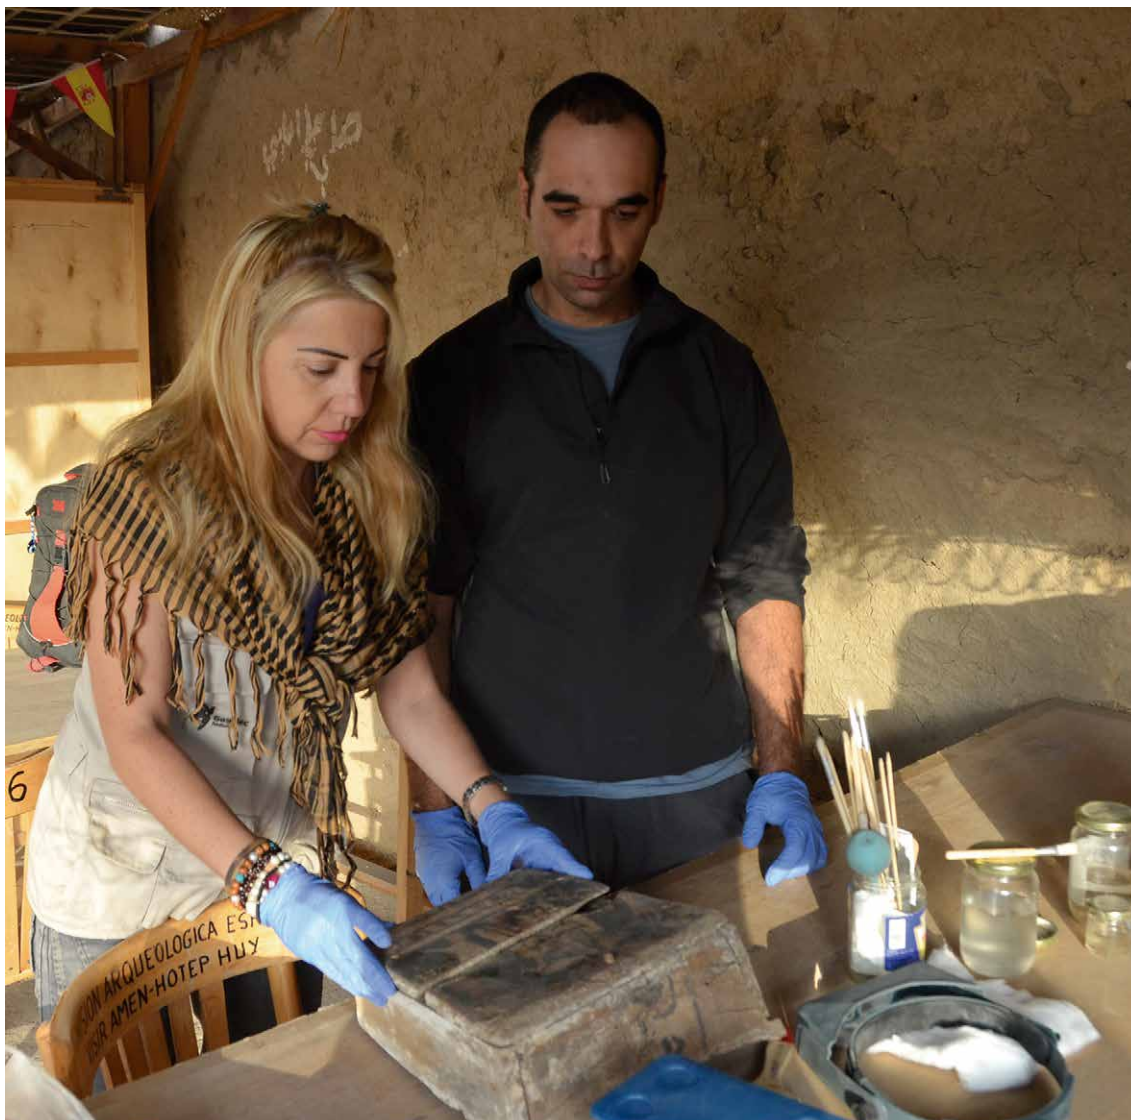
**Fig. 72**

The materials used in conservation issues are diverse; it is intended to stabilize the piece by cleaning particles outside its constitution, whether dust, earth or added materials through the passage of time. Unfortunately, looting causes the most serious damage, which causes partial or total destruction of the work, which determines the intervention criteria and techniques. Small cleaning tests are performed with alcohol, distilled water or acetone; all cases are not the same because it depends on the support material to decide which of the chemicals and formulas are suitable for use or simply mechanical brush and air cleaning before consolidation [Fig. 72].

El equipo de restauración procediendo a la consolidación de una pieza.

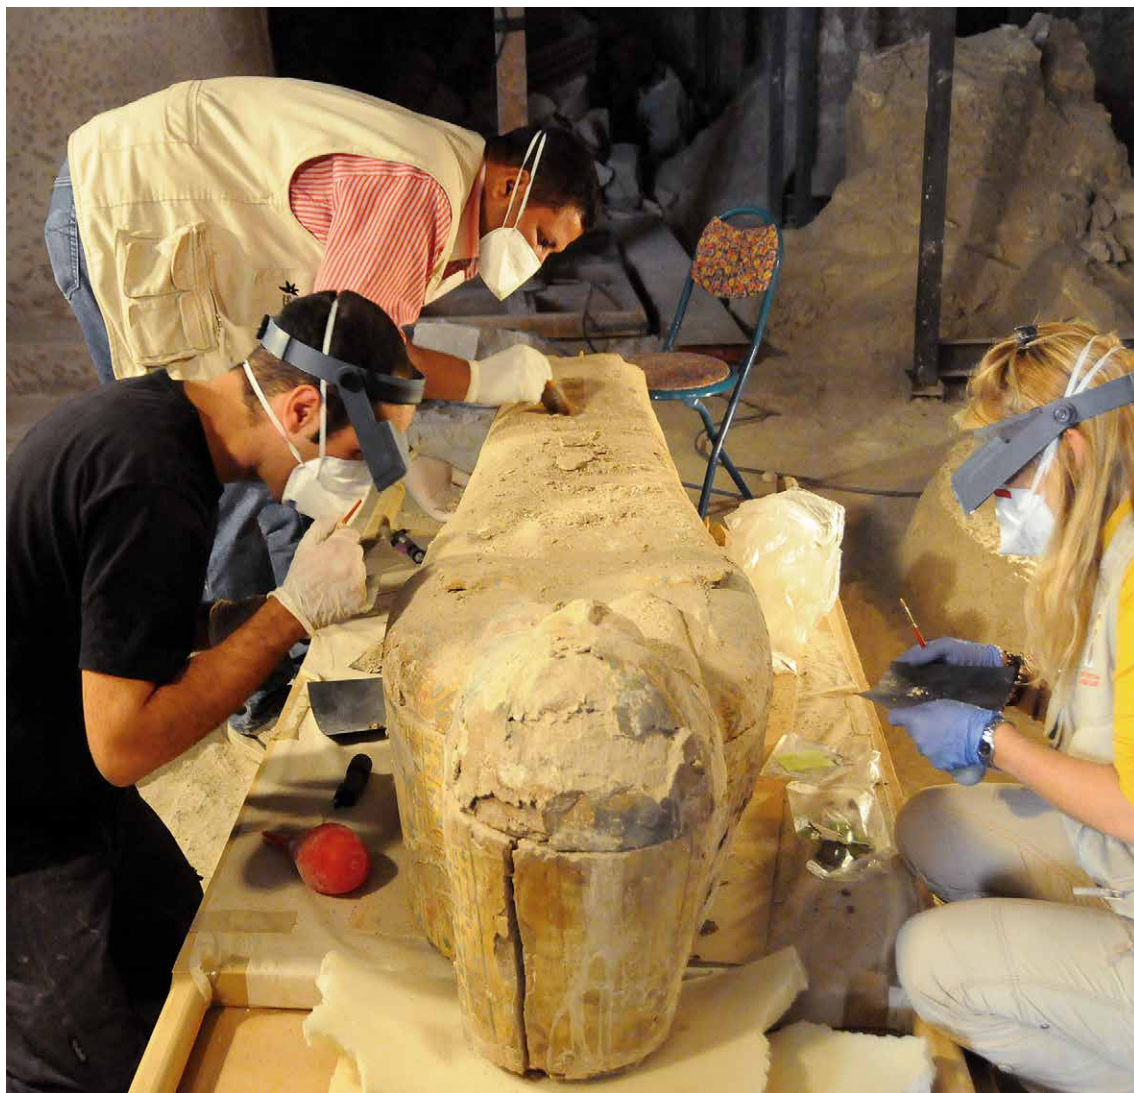
**Fig. 73**

Otros daños observados son los ejercidos por fracturas y craqueladuras, las cuales se han inyectado con un adhesivo o consolidante, según sea el caso, para devolver el desfase a su lugar original [Fig. 73].

Other damages are those caused by fractures and cracks, which are injected with an adhesive or binder, as the case may be, to return the offset to its place [Fig. 73].

El equipo de restauración procediendo a la consolidación del sarcófago de la Cantora de Amón. Campaña 2014.  
The restoration team consolidate the discovered coffin of the Singeress of Amun-Re. Season 2014.

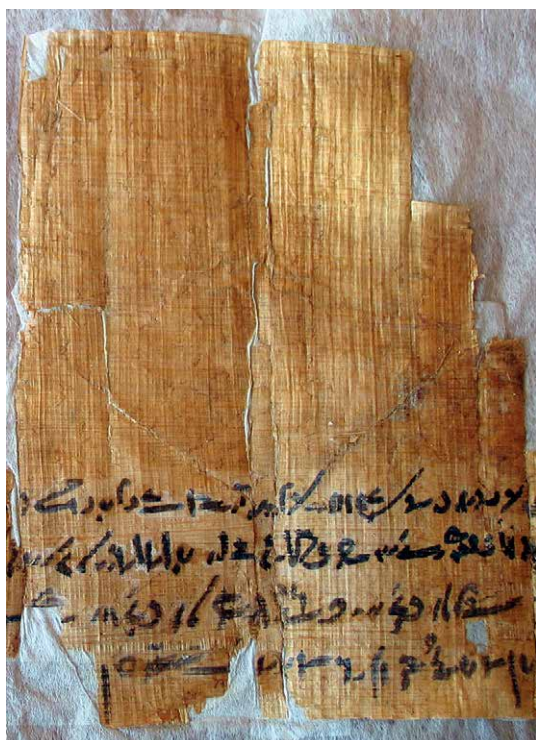
**Fig. 74**

In year 2012 were intervened several fragments with black ink inscriptions on quite a bad state of preservation, along to a very weak support, so it was necessary to put them together and consolidate them with fragments of Japanese paper. Finally it was preserved between two glasses to make easier to study them [Fig. 74].

Consolidación de fragmentos de un papiro demótico. Campaña 2012.

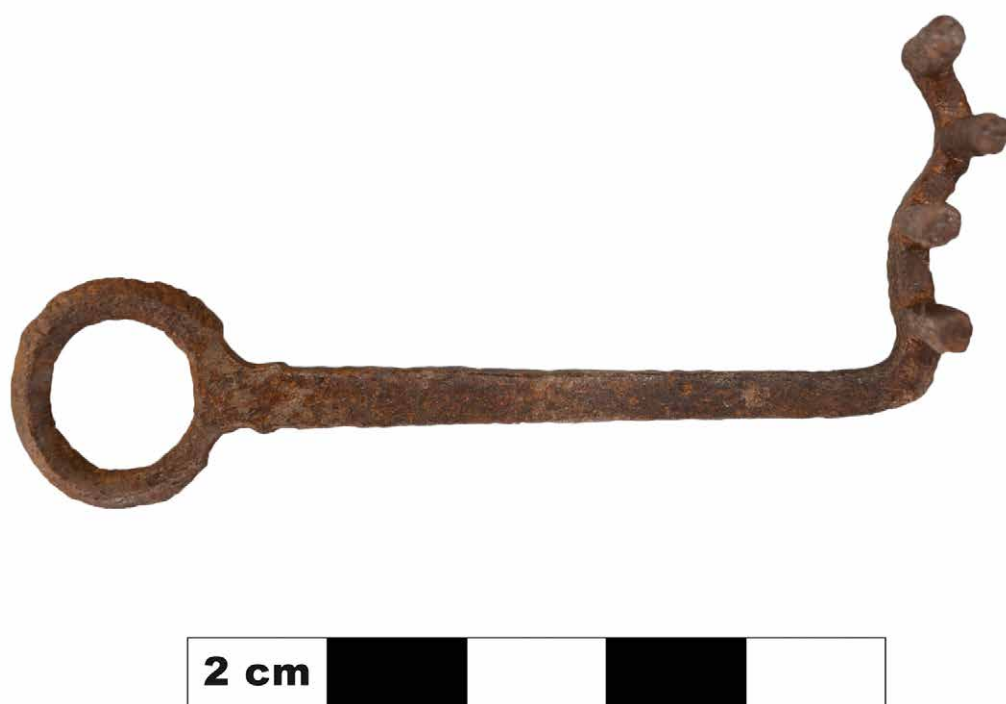
**Fig. 75**

Llave romana en forma de 'L' denominada también 'lacónica', restaurada. (NR 10276-16).

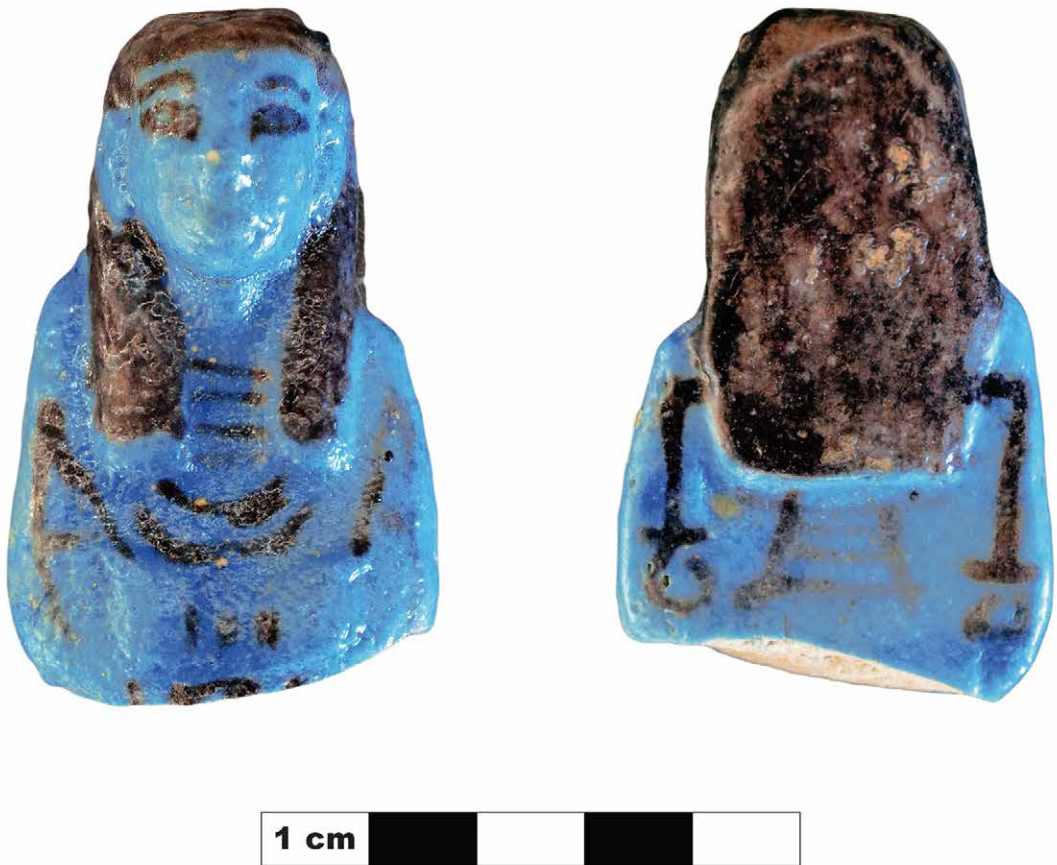
**Fig. 76**

Fragmento de Ushebt, antes de su restauración (RN 10362-16).

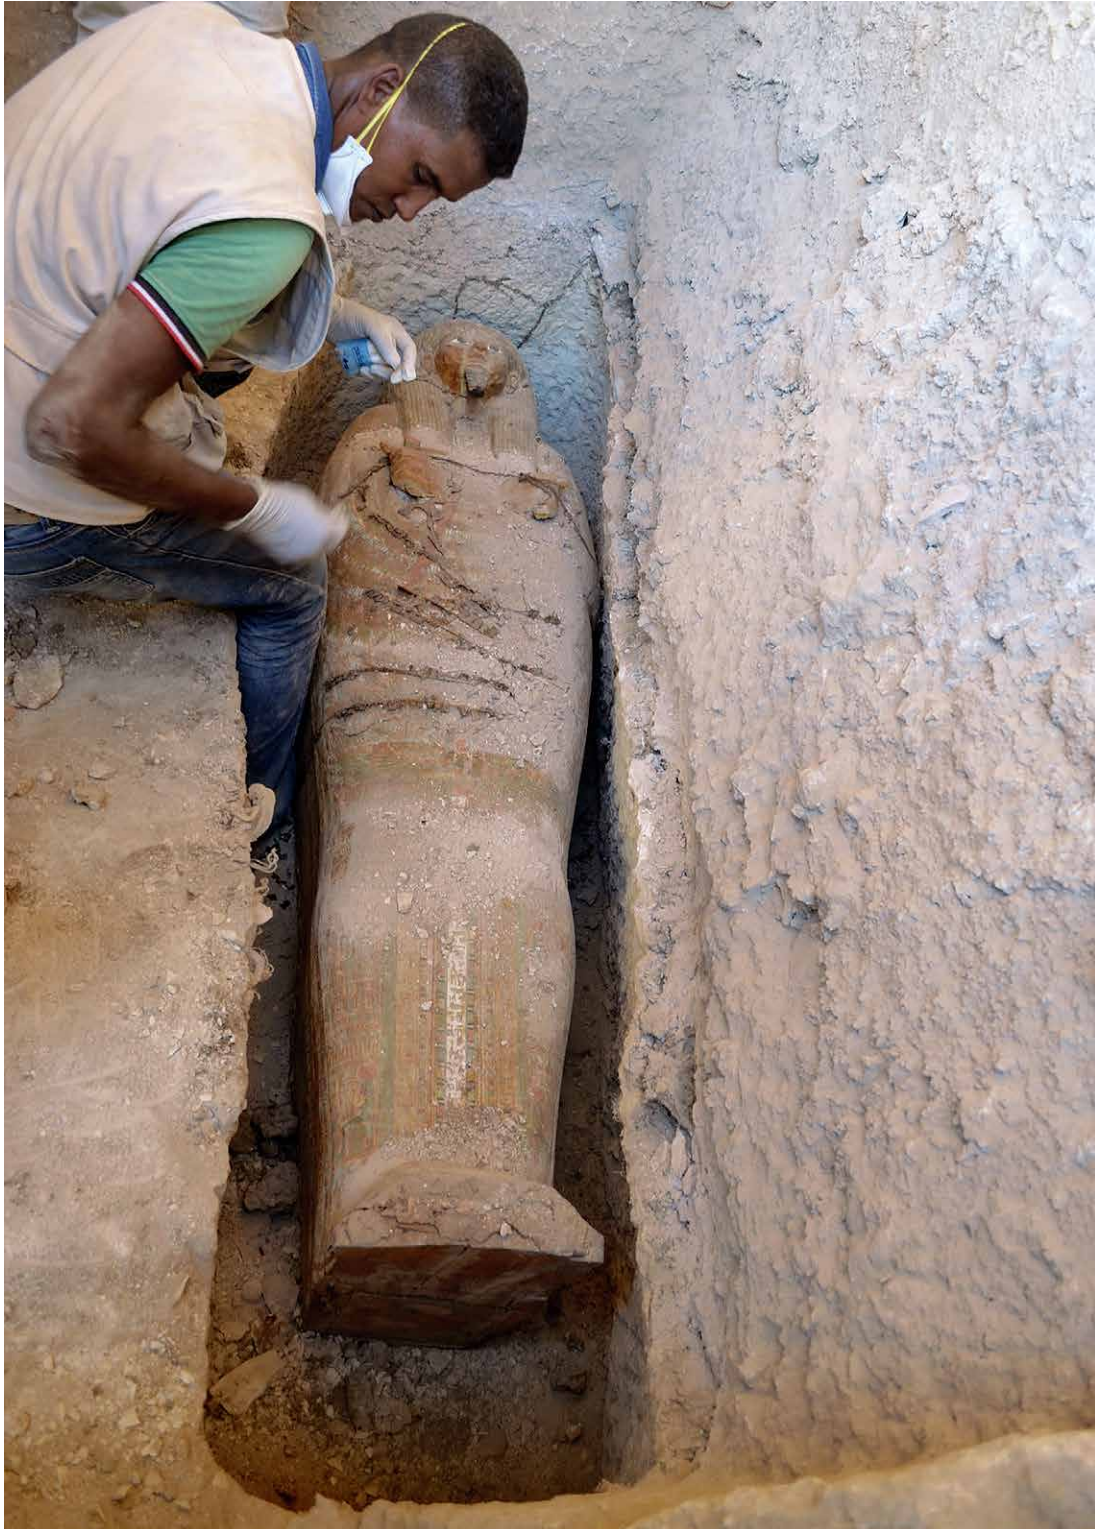
**Fig. 77**

El Jefe del área de arqueología del Proyecto Visir Amen-Hotep, Huy (AT -28-), Mr. Mahmud Azab Abd El Razek en el momento del descubrimiento

Las intervenciones realizadas en este sarcófago por el departamento de restauración consistieron en la realización de una limpieza superficial con la consiguiente consolidación de los deterioros que mostraba y, finalmente, la aplicación de un tratamiento de conservación preventiva, consistente en cubrir con papel japonés las partes más débiles del mismo, a la espera de su completa restauración [Fig. 77].

The interventions made in this coffin by the restoration department consisted in the accomplishment of a superficial cleaning with the consequent consolidation of the deteriorations that showed and, finally, the application of a preventive conservation treatment, consisting in covering with Japanese paper his Weak parts, until his complete and definitive restoration [Fig. 77].
