# VISIR AMEN-HOTEP, HUY

(Tumba AT-28-)

MEMORIA PRELIMINAR:  
CAMPAÑAS 2009-2016

TRABAJOS DE CONSERVACIÓN Y RESTAURACIÓN DEL  
PROYECTO VISIR AMEN-HOTEP, HUY AT-28-. DIAGNÓSTI-  
CO E INTERVENCIÓN DE MATERIALES DURANTE EL PRO-  
CESO DE EXCAVACIÓN: CAMPAÑAS 2009 - 2016

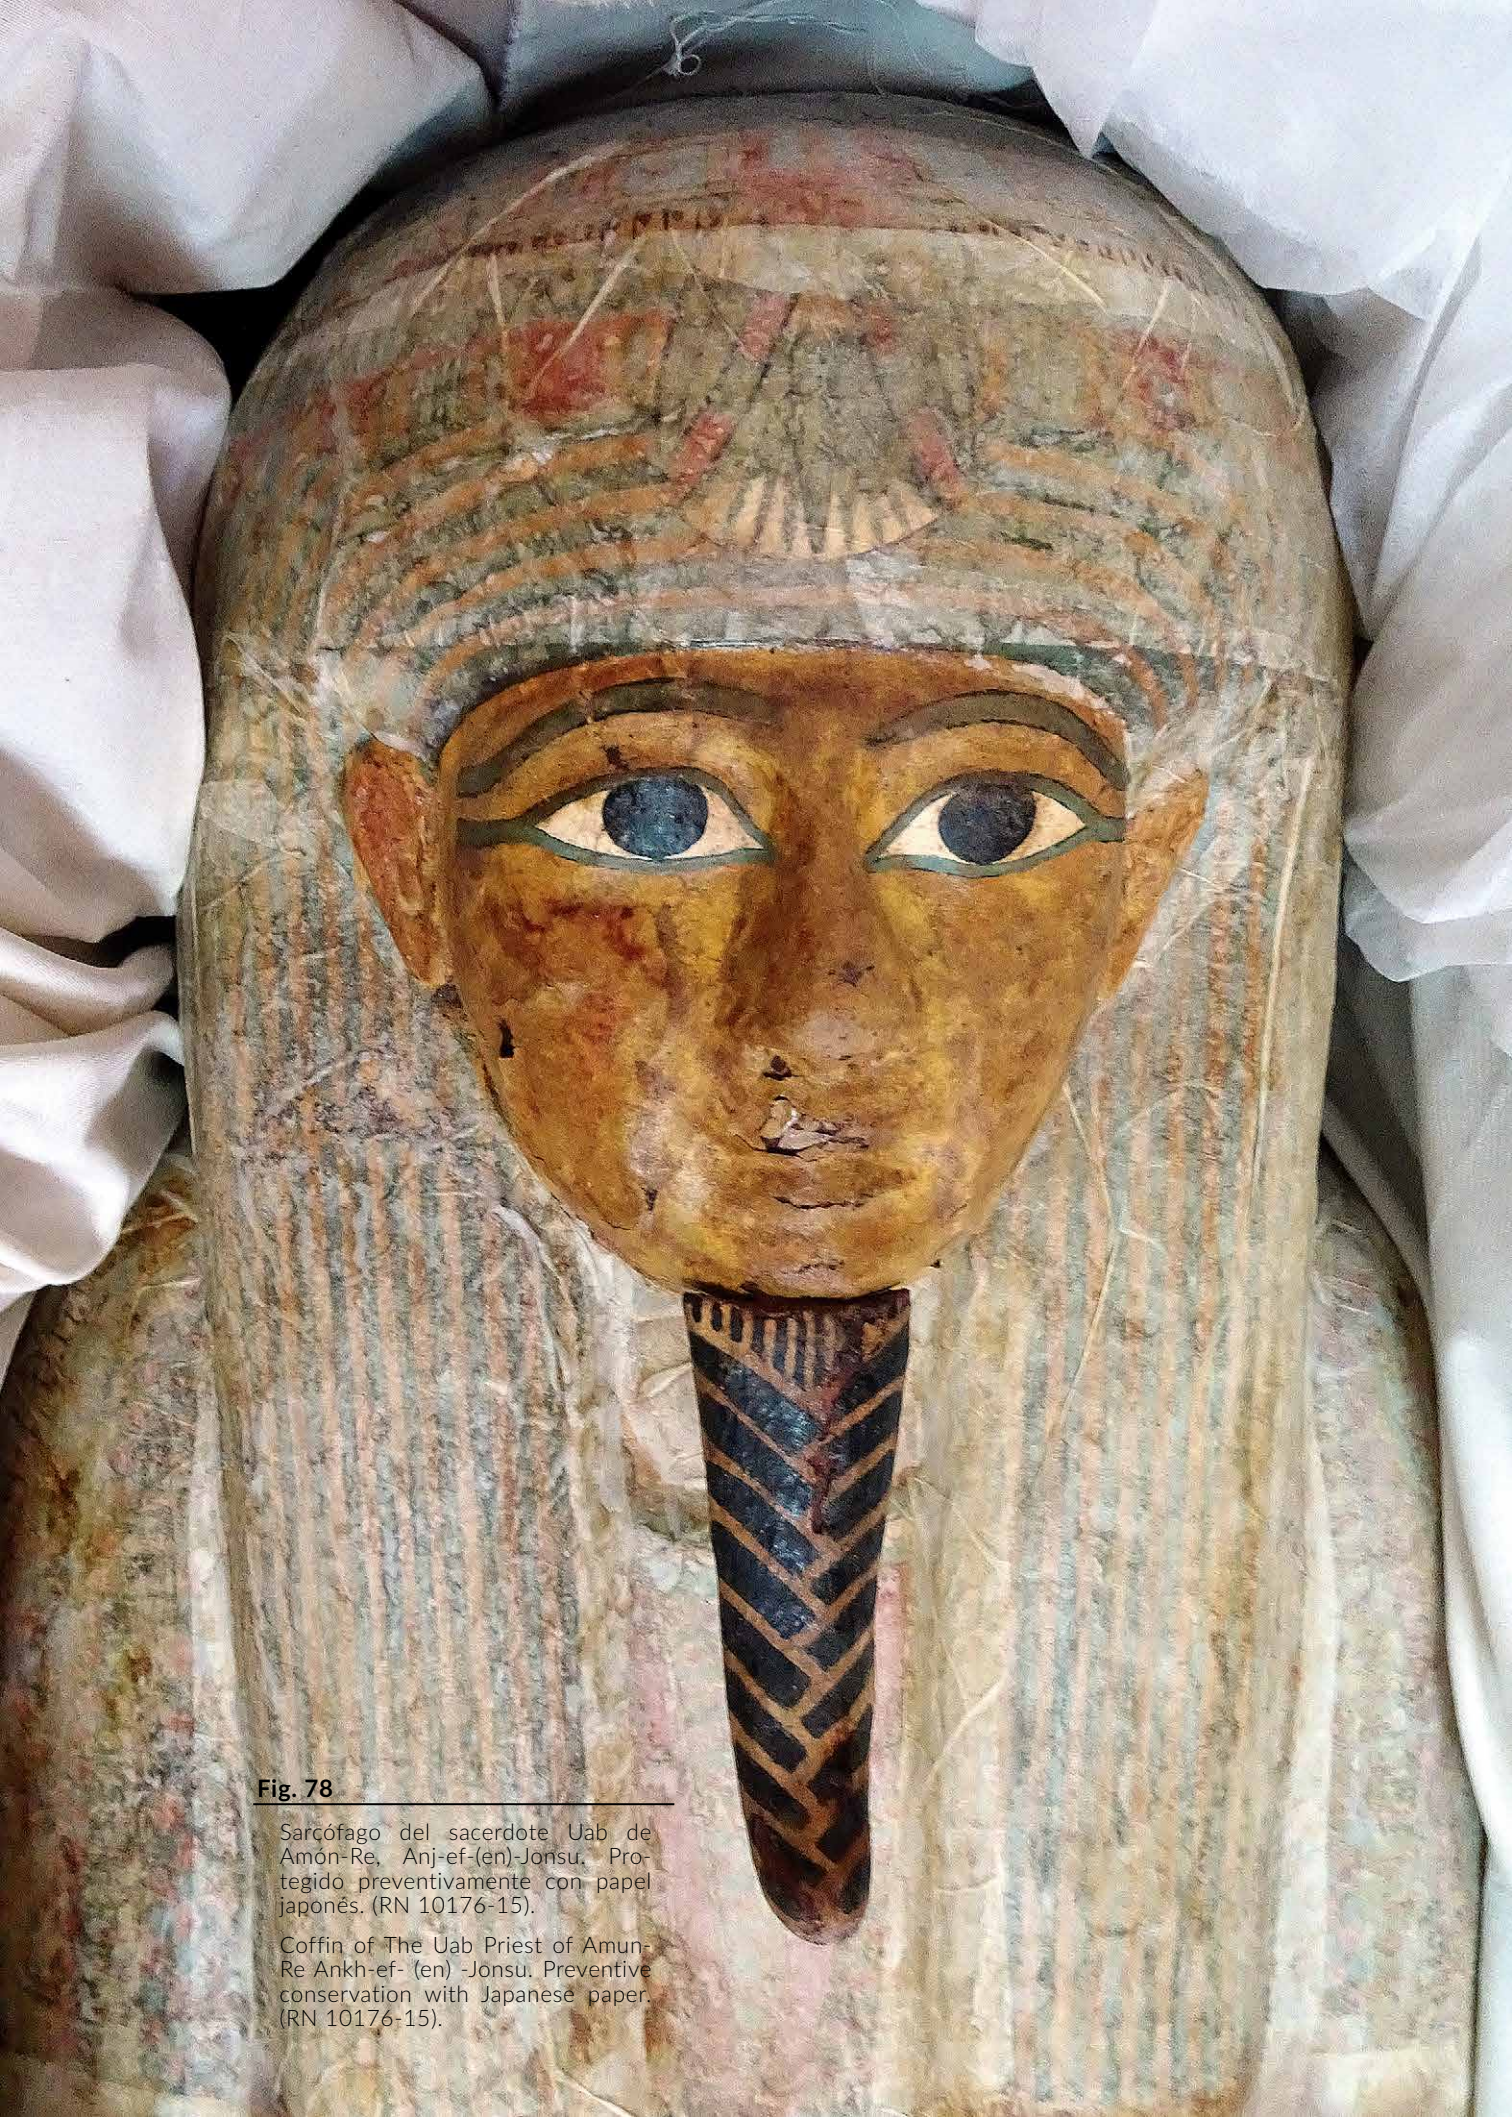
**Fig. 78**

Sarcófago del sacerdote Uab de Amón-Re, Anj-ef-(en)-Jonsu. Protegido preventivamente con papel japonés. (RN 10176-15).

Las intervenciones realizadas en este sarcófago por el departamento de restauración consistieron en la realización de una limpieza superficial con la consiguiente consolidación de los deterioros que mostraba y, finalmente, la aplicación de un tratamiento de conservación preventiva, consistente en cubrir con papel japonés las partes más débiles del mismo, a la espera de su completa restauración [Fig. 77].

The interventions made in this coffin by the restoration department consisted in the accomplishment of a superficial cleaning with the consequent consolidation of the deteriorations that showed and, finally, the application of a preventive conservation treatment, consisting in covering with Japanese paper his Weak parts, until his complete and definitive restoration [Fig. 77].
